臺北市立松山高級商業家事職業學校
紙本單據保管單

工程報價單

110 年 1 月消防設備檢查時，發現某些缺失，詳見下[消防設備保養檢查表](#)

臺北市立松山高級商業家事職業學校 110 年度消防設備改善施工說明

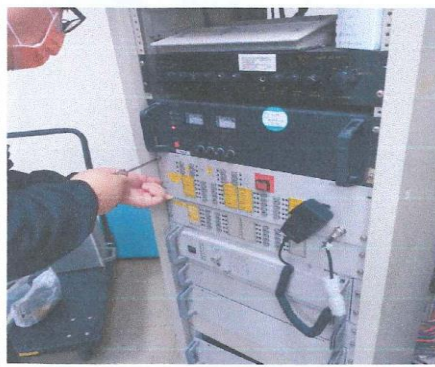
緊急廣播主機查修完成安裝施工

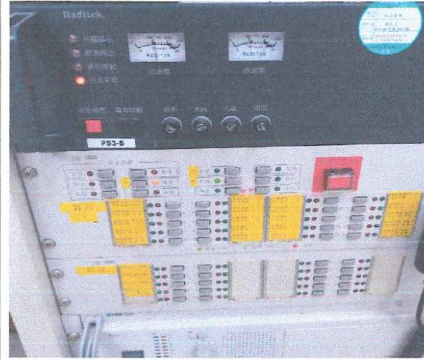
緊急廣播主機系統連結測試正常
